「飛び出し坊や」の設置状況と地域の道路形成過程との 関連分析

An Analysis of the Relationship between Installation Conditions of "Tobidashi-Boya" and Process of Road Construction

小川 圭一
(立命館大学)

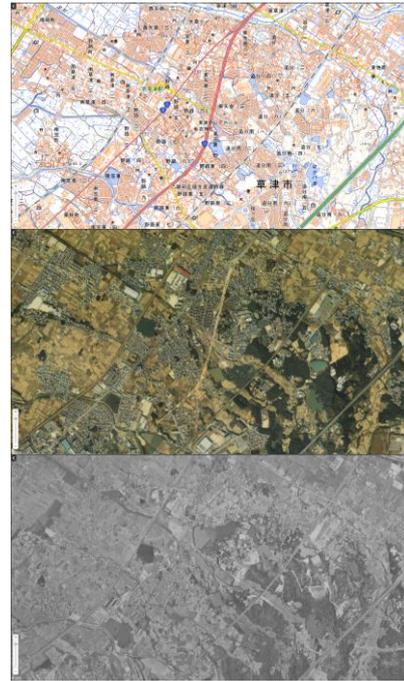
図-3 玉川小学校区・矢倉小学校区の道路形成過程 (1)
(上: 現在, 中: 1979～1983 年, 下: 1961～1969 年)
(出典: 国土地理院「地理院地図」⁸⁾)

図-3 は、国土地理院「地理院地図」に掲載された現在の地図と、過去の空中写真を比較したものである。1961～1969 年の時点では現在ある往復 2 車線以上の幹線道路はほとんどなく、琵琶湖岸と平行に北東と南西を結ぶ国道 1 号程度である。これ以降、現在に至るまでに京滋バイパスを含む湖岸と平行な方向の道路、またそれらを結ぶ湖岸と直交する方向の道路が整備されており、これらが現在では地域内の幹線道路として機能している。また図-4 は、谷謙二氏による「今昔マップ on the web」に掲載された 1892～1910 年以降の過去の地形図である。これを見ると、現在の幹線道路が整備される以前から存在する生活道路は、明治・大正期から街道沿いの町や集落と周辺の農地を結ぶ道路として存在しており、古くから地域の生活に使われている道路であることがわかる。

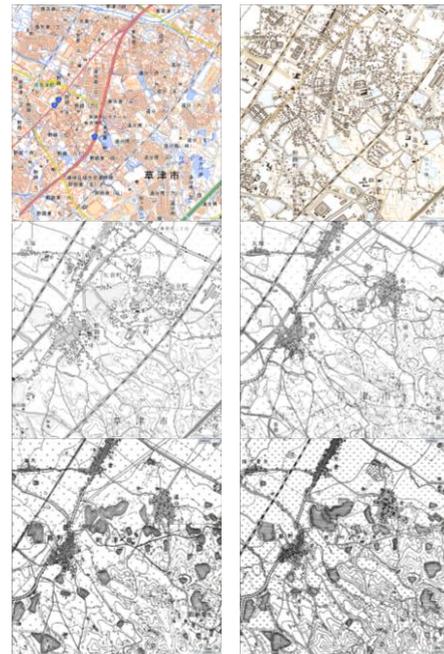
図-4 玉川小学校区・矢倉小学校区の道路形成過程 (2)
(上左: 現在, 上右: 1983～1988 年, 中左: 1967～1970 年,
中右: 1954～1956 年, 下左: 1927～1935 年, 下右: 1892～1910 年)
(出典: 谷謙二「今昔マップ on the web」⁹⁾)
